АКТ ОБСЛЕДОВАНИЯ
объекта социальной инфраструктуры
ГБПОУ СО «Гуманитарный колледж»
К ПАСПОРТУ ДОСТУПНОСТИ ОСИ
№ 1

Г.о. Тольятти *14 декабря 2020 г.*

1.2. Адрес объекта: г.Тольятти, ул.Юбилейная,59

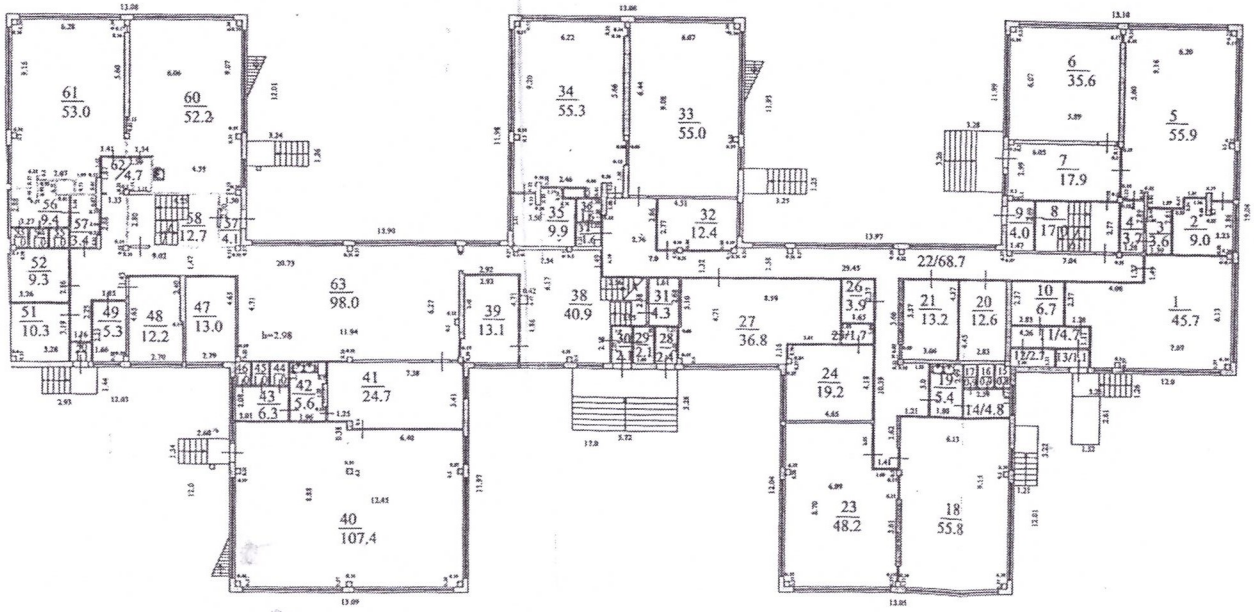
6.1	Визуальные средства	нет		2,3	Отсутствует вывеска в здании с планом здания, выполненной рельефно-точечным шрифтом Брайля на контрастном фоне, отсутствует информационное табло с бегущей строкой	ДЧ	Изготовление вывески или стойки в здании с планом здания, выполненной рельефно-точечным шрифтом Брайля на контрастном фоне Установка табло «Бегущая строка»
